KOMITE NASIONAL KESELAMATAN TRANSPORTASI

LAPORAN INVESTIGASI KECELAKAAN KERETA API

**TABRAKAN ANTARA RANGKAIAN YANG DITARIK LOKOMOTIF LANGSIR/LARAT
DENGAN RANGKAIAN KERETA API KA2807 BATU BARA
DI KM. 11+450 ANTARA PAUHLIMA – INDARUNG
LINTAS BUKIT PUTUS - INDARUNG
11.45 WIB, 10 Juni 2002**

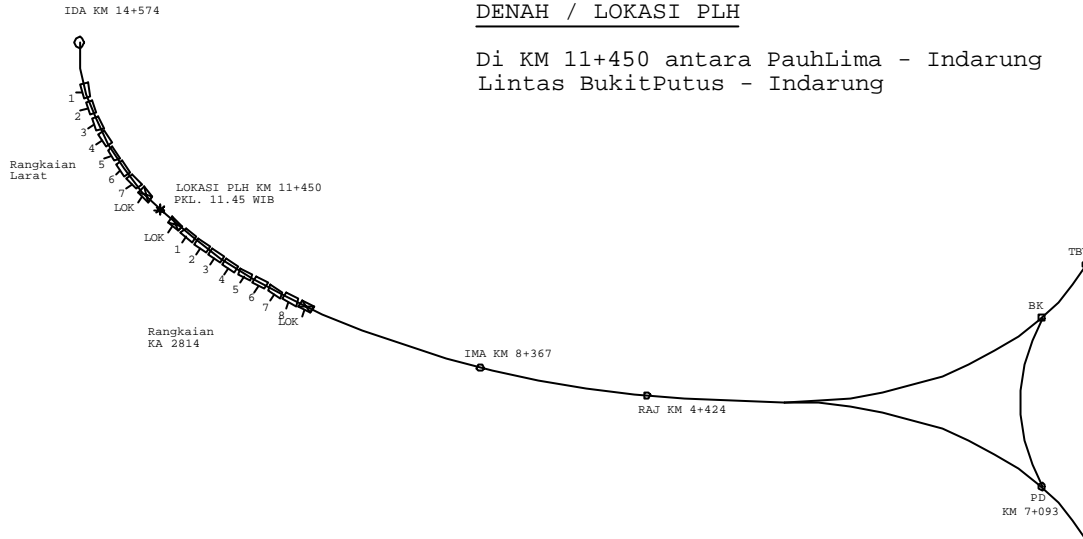
Lampiran C Denah Lokasi PLH

KETERANGAN

- 1) Rangkaian Larat

| BB30618 | KKW494 | KKW501 | KKW443 | KKW450 | KKW457 | KKW553 | KKW419 |

- 2) Rangkaian KA 2814

| BB20410 | KKBW638 | KKBW631 | KKBW522 | KKBW455 | KKBW472 | KKBW408 | KKBW428 | KKBW502 | BB30614 |
